Rapport d'inspection télévisée

Chantier:	Long. inspectée: 2,8 m	du regard: R1
Commune: 68000 Colmar	Sens d'écoul.: Bâtiment - R1	au regard: Bâtiment
Situation:	Réf. bande vidéo: CD Vidéo	Long. tronçon: 2,8 m

Objectif de l'inspection: Recherche d'un bouchon	Diamètre: 160
Effluents: Unitaire	Matériau: PVC Long. unit.:
Etat remblai:	Etat voirie:
	Réf. informatique:

Remarques: **Important bouchon de béton à 2,8m**

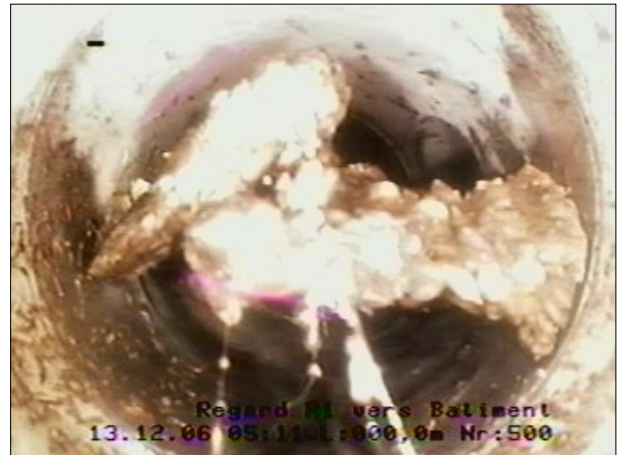
Photo: 1_2b, Réf. bande vidéo: CD Vidéo
important dépôt solide, conduite obturée par du
béton, branchement à droite
(siphon chaufferie) visible
